Trillingsproblemen **horizontale** pompopstellingen

In deze uitgave een trillingsprobleem dat kenmerkend is voor een 2-polige elektromotor van een hoog-toerental pomp: het '100 Hz probleem'. Een mechanisch probleem met een elektrische oorzaak en daarom vaak onbegrepen.

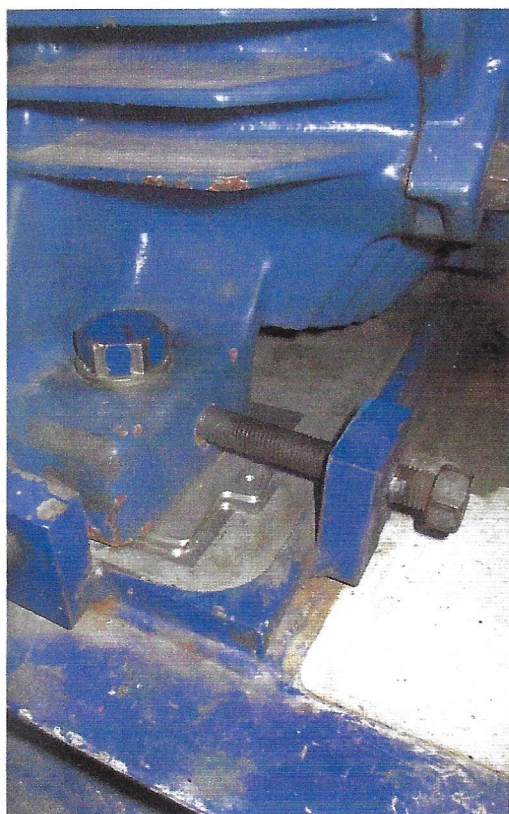
Te veel vulplaten!

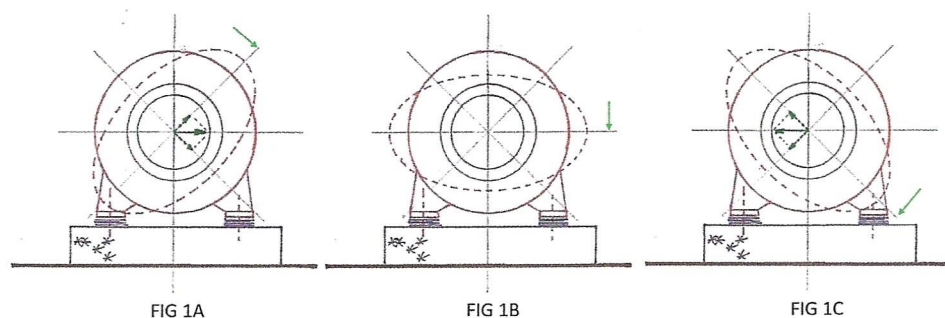
kenmerkt zich door een bepaalde trillingsgedrag. De radiale krachtwerking van de magnetische noord- en zuidpool is werkzaam over de luchtspleet tussen stator en rotor en resulteert in een ovale vervorming van het statorblikpakket. Dit magnetische veld roteert en er gebeurt iets opmerkelijks (zie **afb. 1**). Het magnetische veld roteert 50 keer per seconde, dus het ovaal ook.

Op moment 1a zorgt de ovale vervorming van het statorblikpakket voor twee reacties: de hartlijn van de motor wordt door de linker motorvoet naar 'rechtsboven geduwd'. Tegelijkertijd beweegt de hartlijn richting rechter motorvoet. Dat resulteert in een horizontale beweging naar rechts van het gehele motorframe. Even later, op moment 1b is het magnetisch veld intussen 45 graden geroteerd.

De knooppunten van de ovale statorvervorming vallen nu vrijwel samen met de positie van de motorvoeten. De hartlijn van de motor is terug in de stationaire positie. Op moment 1c is de resultante een horizontale beweging naar links van het gehele motorframe. Door één omwenteling te volgen, is in te zien dat op het motorframe een trillingscomponent in de horizontale bewegingsrichting ontstaat met een frequentie gelijk aan de dubbele netfrequentie: 'de 100 Hz-trilling'. De bewegingsvorm van het motorframe is een gecombineerde lateraal-torsie beweging (zie **afb. 2**).

Afb. 1: Typische vervorming stator 2-polige elektromotor.

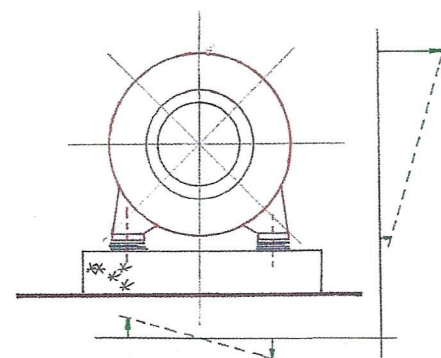
Afb. 2: Lateraal-torsie beweging van motorframe.

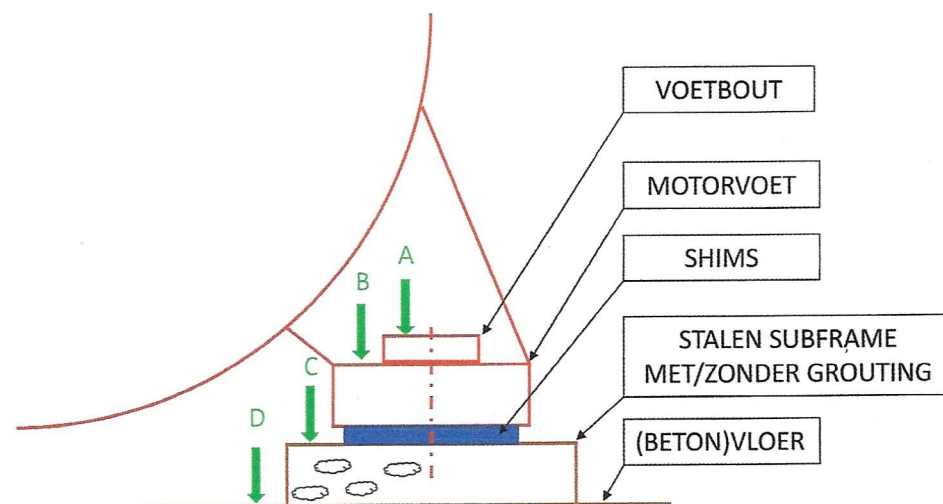
Echter, (vele) vulplaten zijn niet als 'oneindig stijf' te beschouwen. Er kan een resonantiefrequentie ontstaan in de buurt van 100 Hz met een ontoelaatbaar hoog trillingsniveau. Een bumpstest of toerentalvariatie kan een resonantiefrequentie nabij 100 Hz bevestigen.

De trillingsanalist kan met bewegingsvormanalyse laten zien dat bout, motorvoet, vulplaten en fundatie ten opzichte van elkaar bewegen (zie

afb. 3, meetpunten a t/m d). Vulplaten kunnen de resonantiefrequentie bepalende elasticiteit zijn. Of het blijkt dat bouten niet goed verankerd zijn in beton. Of dat grouting niet goed aansluit tegen het stalen subframe.

Afb. 3: Bewegingsvormanalyse motorvoet.

- Beperk aantal vulplaten.
- Grouting aanbrengen in ondersteunende stalen subframe. Of juist verwijderen.
- Als de aangebrachte grouting niet goed aansluit, kan men krimpvrij kunststof beton injecteren in de holle ruimtes.
- De verankering in het beton herstellen.
- 'Skippen' van de uitgangsfrequentie van de frequentieomzetter. ●
