Hoofdpijndossier: resonantie in pompfundatie

Niet elke fundatie krijgt de aandacht die zij verdient

Arie Mol

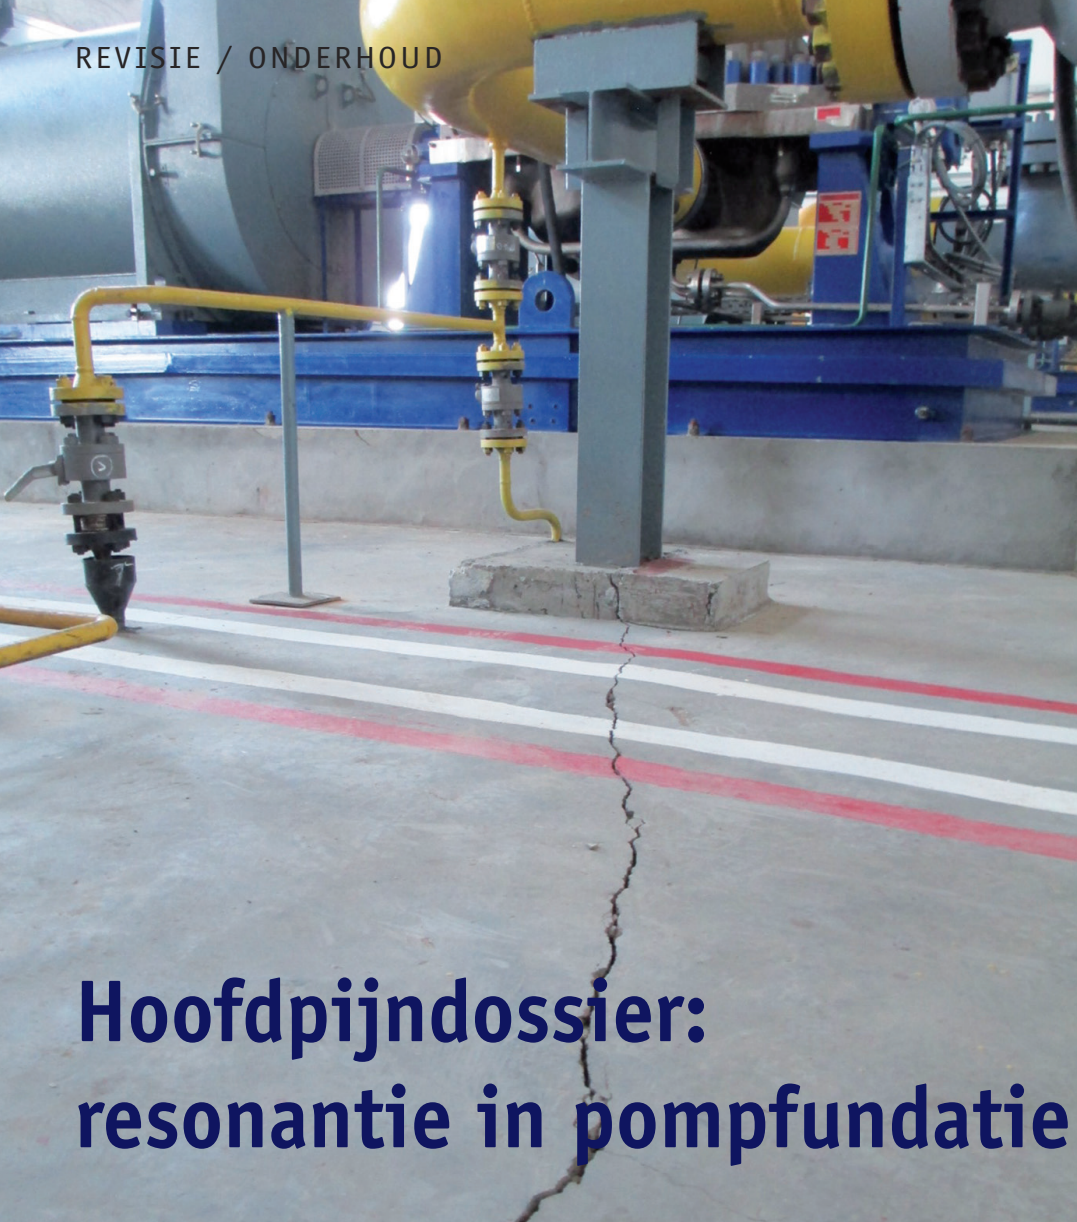
Barsten in de vloer, een veeg teken...

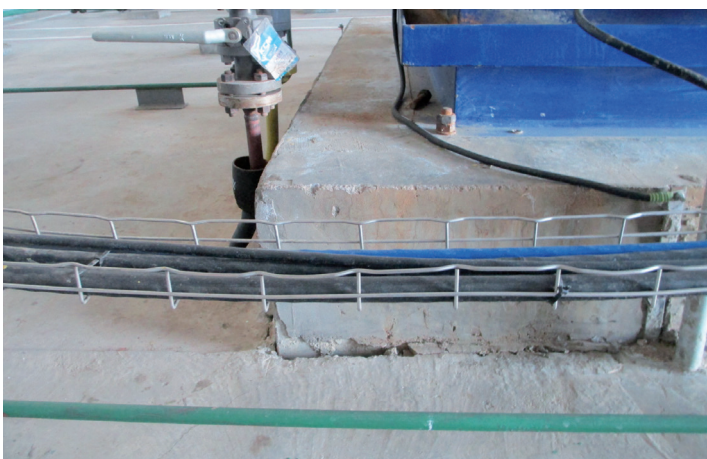
tiefrequentie eigenlijk zo laag? De opstelling als zodanig zag er toch behoorlijk stevig uit, zoals figuur 1 laat zien: een stevig motorframe, een stevige betonnen fundering en daartussen een stevig stalen subframe met ingegoten beton.

De fundatie aanslaan rondom de motorvoeten leverde een fraai 'tingting-tongtong Wilhelmus' op: het stalen frame bleek op veel plaatsen los te zitten van het ingegoten beton. Er was geen krimp vrij beton toegepast. Een gespecialiseerd bedrijf werd erbij gehaald om krimp vrij kunststofbeton in de luchtspleten te injecteren. Nadat dit materiaal de volgende dag was uitgehard, kon middels een bump-test worden vastgesteld dat de resonantiefrequentie was verschoven van 23 naar 33 Hz. Een trillingsanalist kan dan rustig profeteren dat het probleem is opgelost vóórdat de motor opnieuw wordt gestart. En inderdaad, het hoofdpijndossier kon worden gesloten.

Figuur 1: Een e-motor op een stevige (?) betonfunderatie
