Lagerschade door elektrische stroomdoorgang (deel 2)

Elektrische stroomdoorgang kan een groot probleem zijn bij frequentiereguleerde pompaandrijvingen. Lagers of mechanical seals gaan korter mee en het extra onderhoud kan flink in de papieren lopen. In Pomp NL 3 behandelden we de theorie achter lagerstromen, nu aandacht voor de remedies.

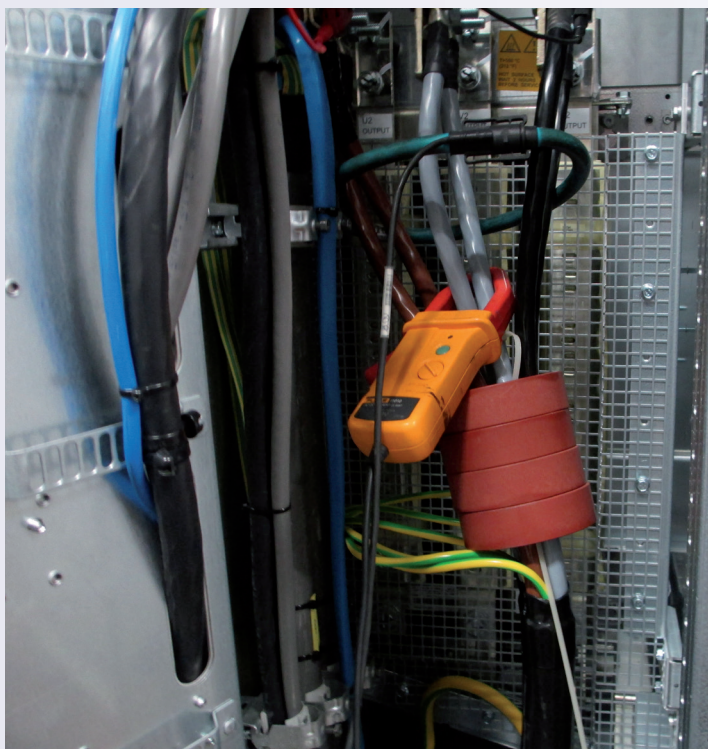
Figuur 1. Common mode filter, vier ferrietkernen en twee parallelle kabels

De moderne spanninggestuurde frequentieregelaar wordt beschouwd als een common mode spanningsbron. De lekstroom naar aarde en de asstroom heten daarom common mode stroom. De remedie is een common mode filter. Dit filter bestaat uit een zogenoemde ferrietkern, die bestaat uit ringen met hoogmagnetisch materiaal waardoor de drie fasen worden gevoerd van de kabel tussen de frequentieregelaar en de motor.

veld opgewekt in de ferrietkern, en er wordt een extra L-R common mode impedantie tussen frequentieregelaar en motor ingevoegd. Afhankelijk van het aantal ferrietkernen en de grootte van de common mode impedantie van de motor wordt de common mode stroom gereduceerd, en wordt de standtijd van het lager verlengd. De common mode stroom wordt gemeten door een hoogfrequent Rogowsky stroomtransformator te clippen om de drie fasen van de kabel tussen frequentieregelaar en motor.

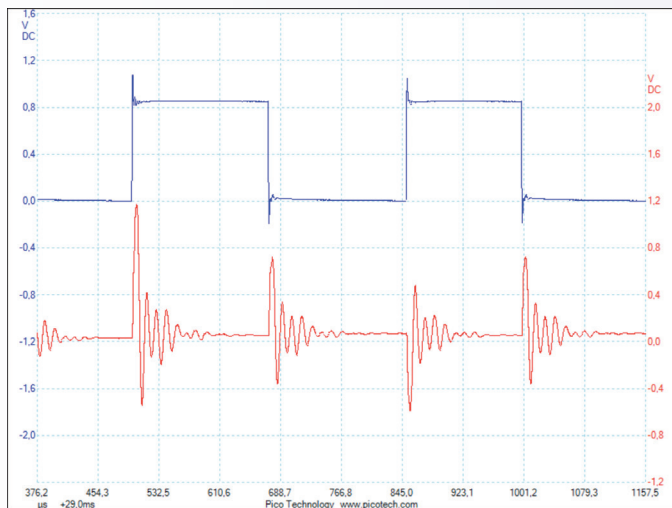
Figuur 2. Common mode piekstroom zonder common mode filter

In figuur 2 is te zien wat er gebeurt tijdens het schakelen van de frequentieregelaar. Op het moment dat de spanning tussen L1 en L3 schakelt van 0 V naar + Udc (blauw) circuleert er een lekstroom van de frequentieregelaar naar de motor en via aarde weer terug naar de ingang van de frequentieregelaar. De spanning heeft een zekere stijgtijd en 'overshoot' en slingert uit met een bepaalde resonantiefrequentie en demping. Dit levert informatie over mogelijke dielektrische overbelasting van het statorwikkling isolatiemateriaal. Een snel schakelende frequentieregelaar is feitelijk een continue isolatietester. Een dU/dt filter kan hier soelaas bieden. De lekstroom (rood) wordt gekenmerkt door een bepaalde piekwaarde van circa 8 A en slingert uit met een bepaalde resonantiefrequentie en demping. Deze L-R-C kring biedt de analist de informatie waarmee hij kan inschatten hoe groot de kans is op lagerschade door elektrische stroomdoorgang. Normen voor de beoordeling van de ernst van common mode stroom zijn er (nog) niet, maar aanbevelingen wel. Zo is een juiste symmetrische afscherming en montage van de kabel van groot belang. Er lekt dan meer common mode piekstroom weg via de capaciteit van de kabel, de dus niet in de motor terechtkomt.

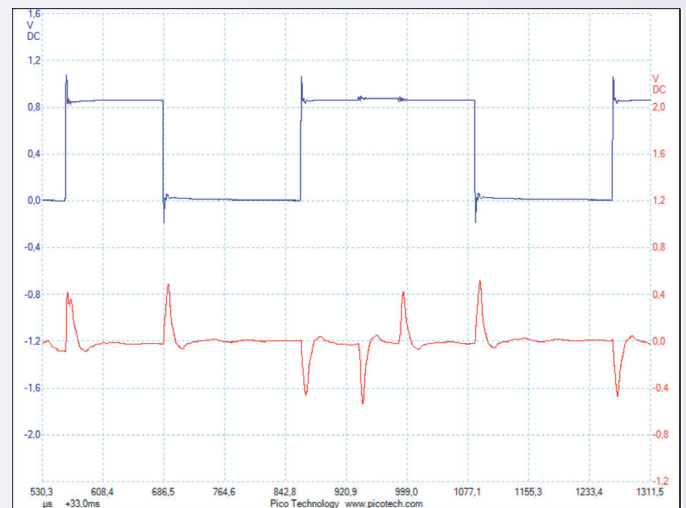
Figuur 3. Common mode piekstroom met common mode filter

Figuur 3 laat zien het effect van een common mode filter. De piekstroom is nu circa 4 A. Een tweemaal lagere piekstroom en tweemaal snellere uitdemping betekent achtmaal minder energie-inhoud, en een even hoge langere standtijd van het lager voor wat betreft schade door stroomdoorgang.
