Hoofdpijndossier: resonantie in pompfundatie

Niet elke fundatie krijgt de aandacht die zij verdient

Arie Mol

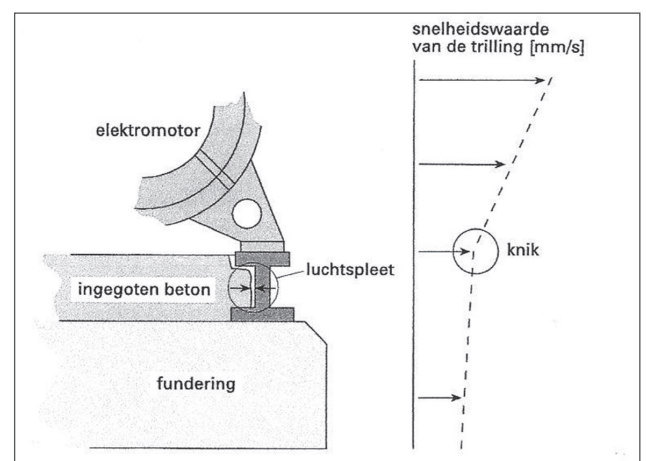
De fundatie aanslaan rondom de motorvoeten leverde een fraai 'tingting-tongtong Wilhelmus' op: het stalen frame bleek op veel plaatsen los te zitten van het ingegoten beton. Er was geen krimp vrij beton toegepast. Een gespecialiseerd bedrijf werd erbij gehaald om krimp vrij kunststofbeton in de luchtspleten te injecteren. Nadat dit materiaal de volgende dag was uitgehard, kon middels een bump-test worden vastgesteld dat de resonantiefrequentie was verschoven van 23 naar 33 Hz. Een trillingsanalist kan dan rustig profeteren dat het probleem is opgelost vóórdat de motor opnieuw wordt gestart. En inderdaad, het hoofdpijndossier kon worden gesloten.

Figuur 1: Een e-motor op een stevige (?) betonfunderatie
